## 中国药科大学马克思主义学院零星防水维修方案

### 一、渗漏情况概况

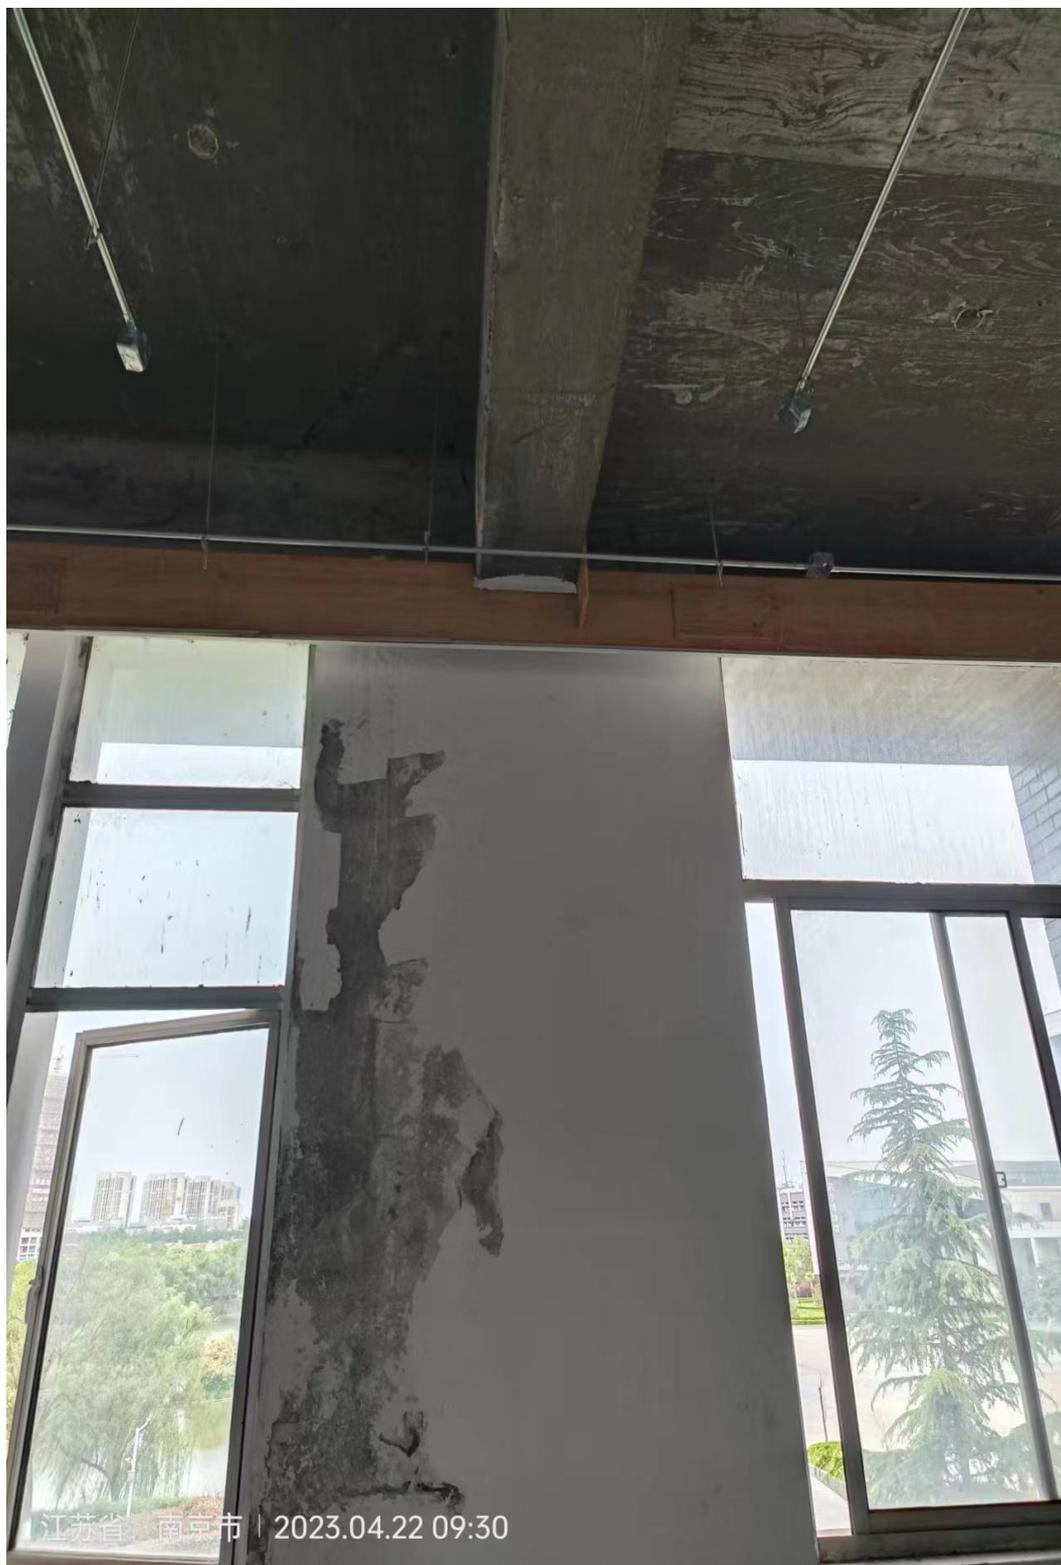
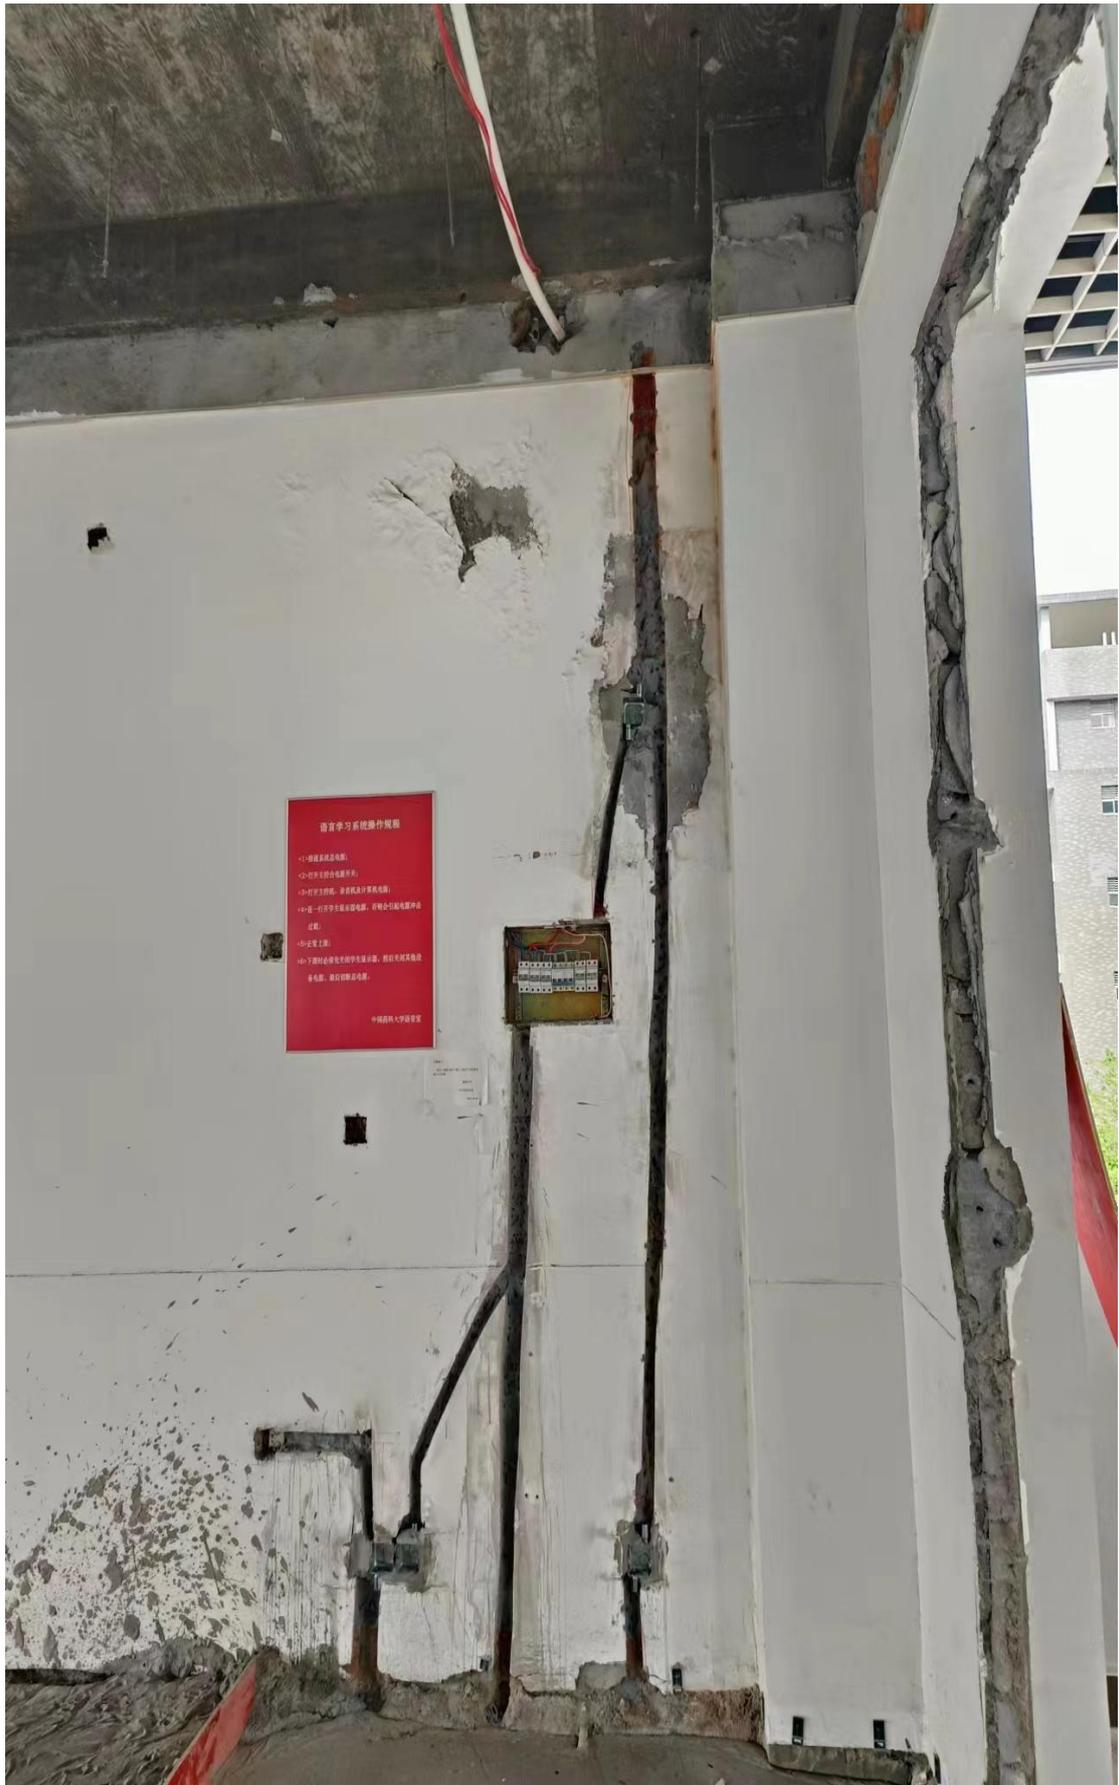
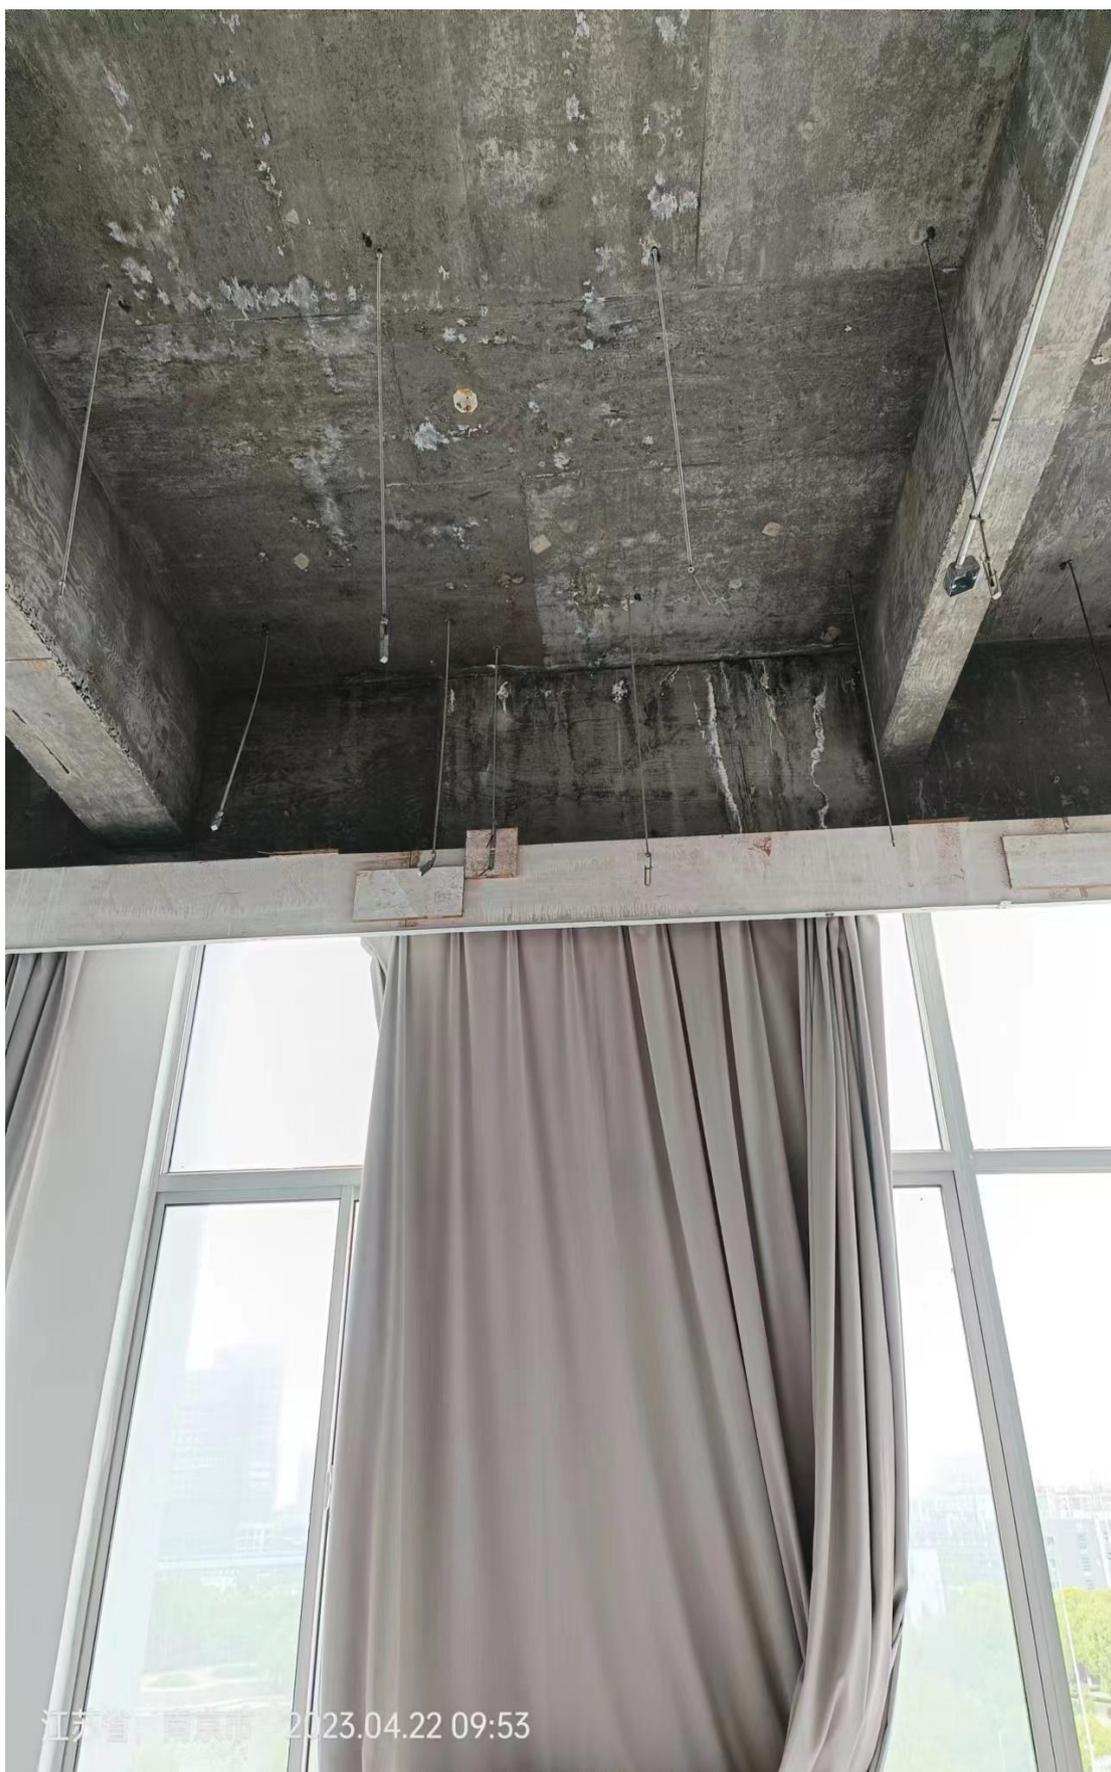
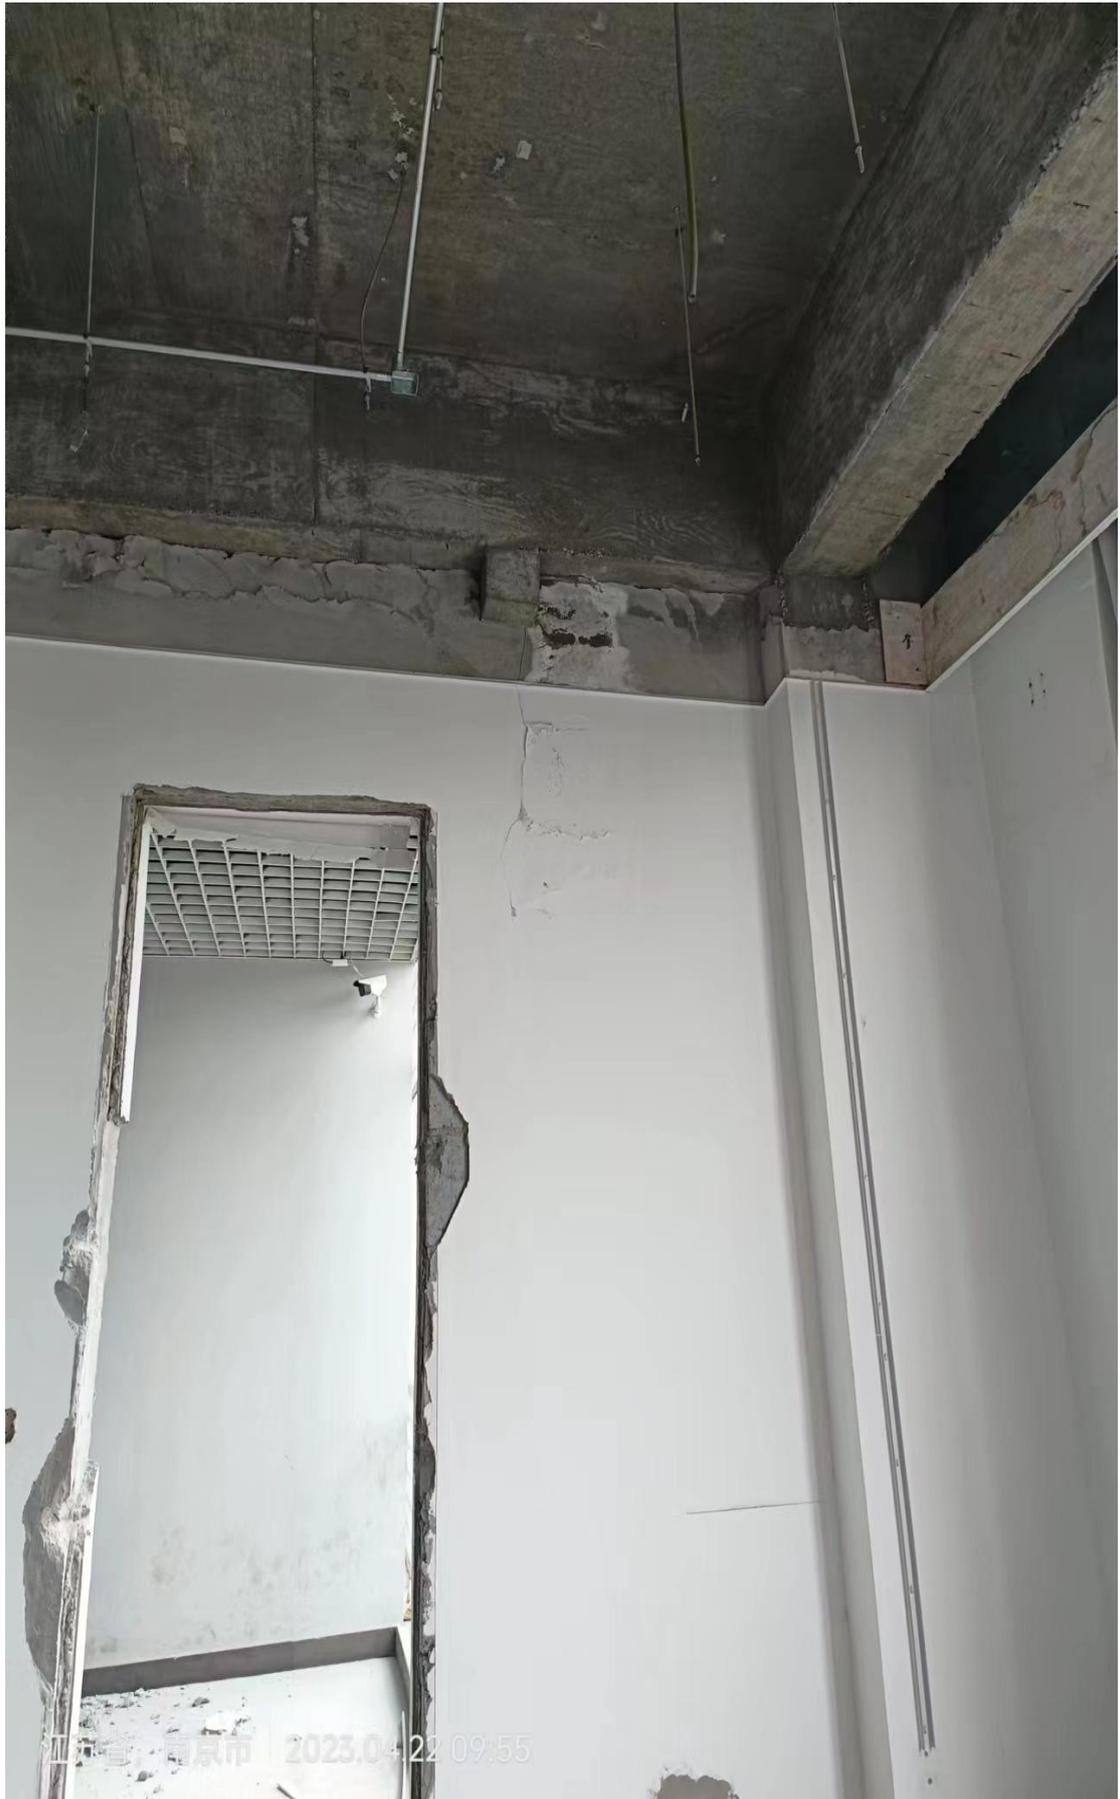
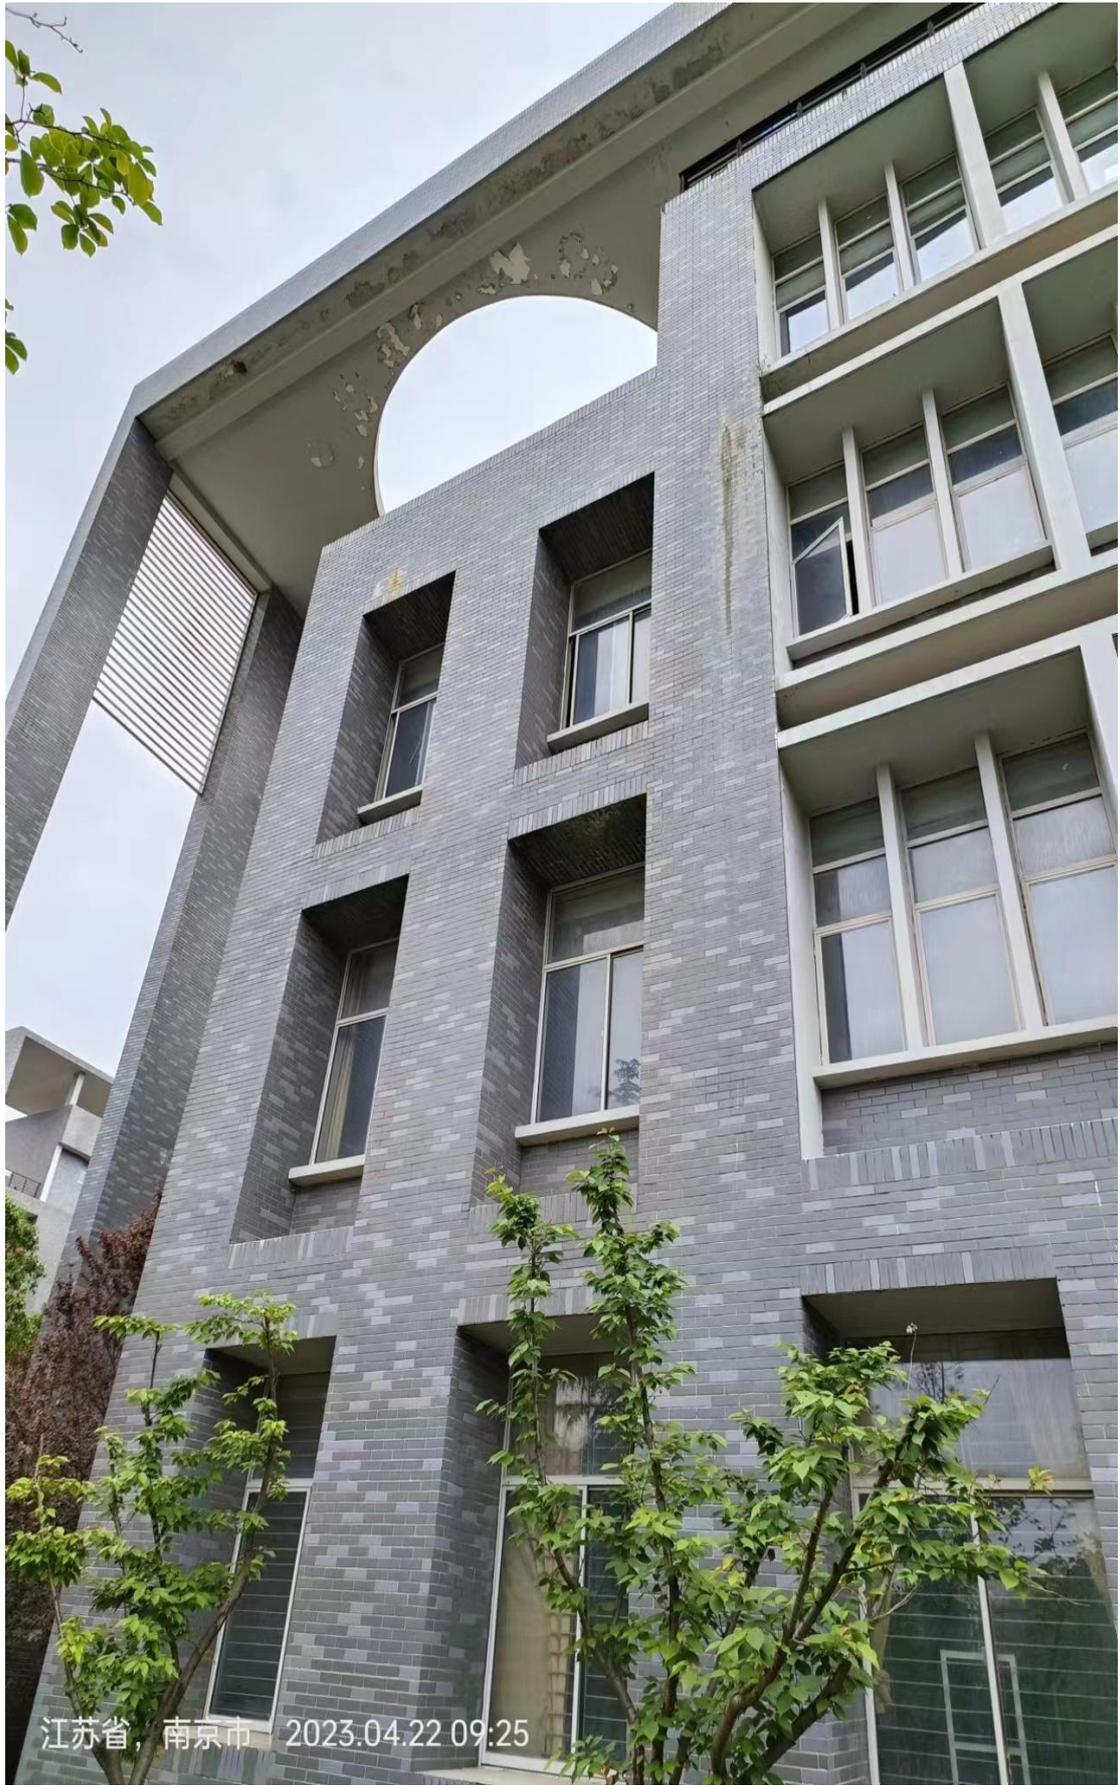
1、墙面渗漏，具体照片如下：

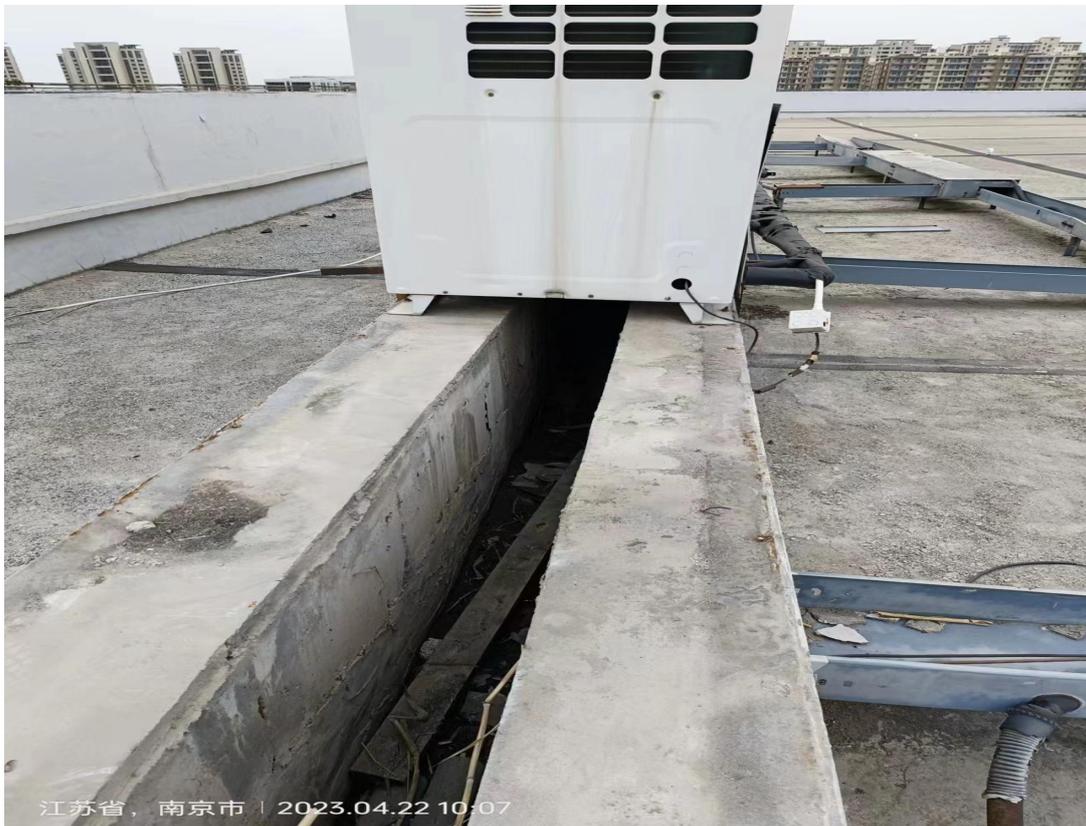
- 1、原屋面由于空调机等设备基础的存在，原屋面无法进行整体防水。

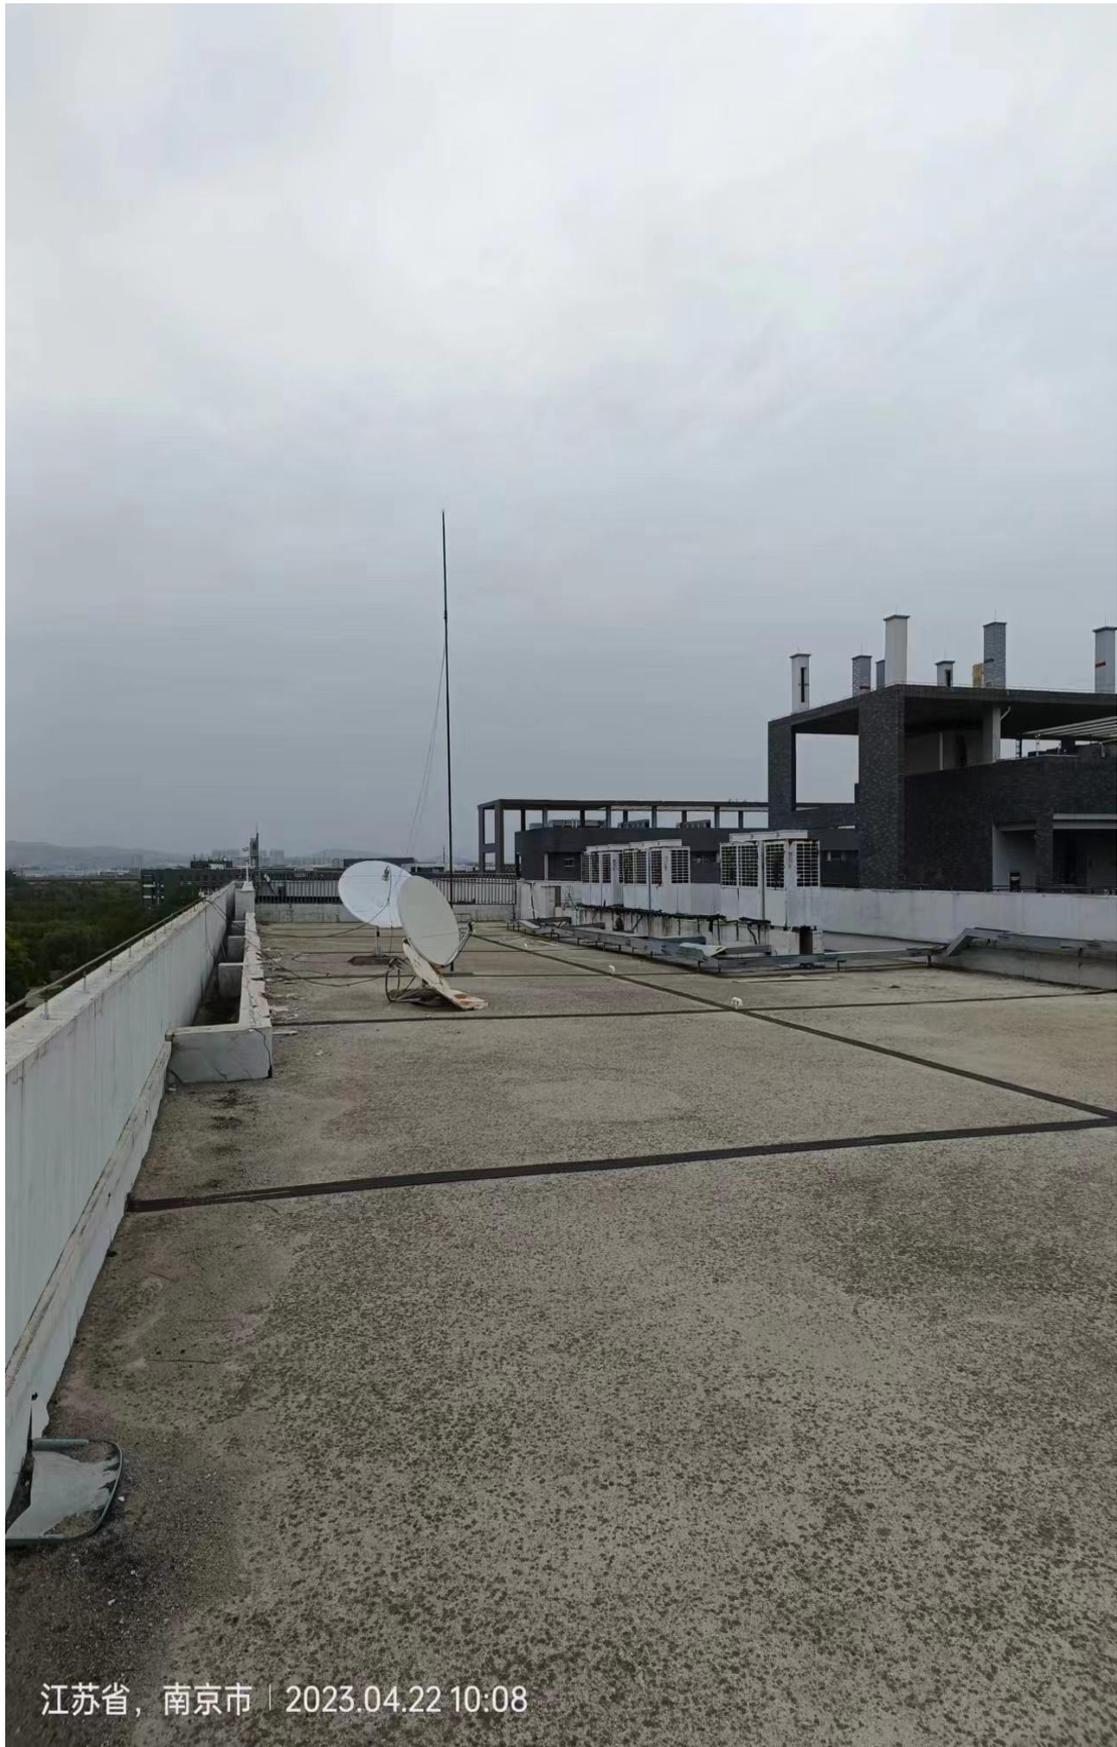
2、女儿墙及天沟空鼓严重，容易进水。具体照片如下：

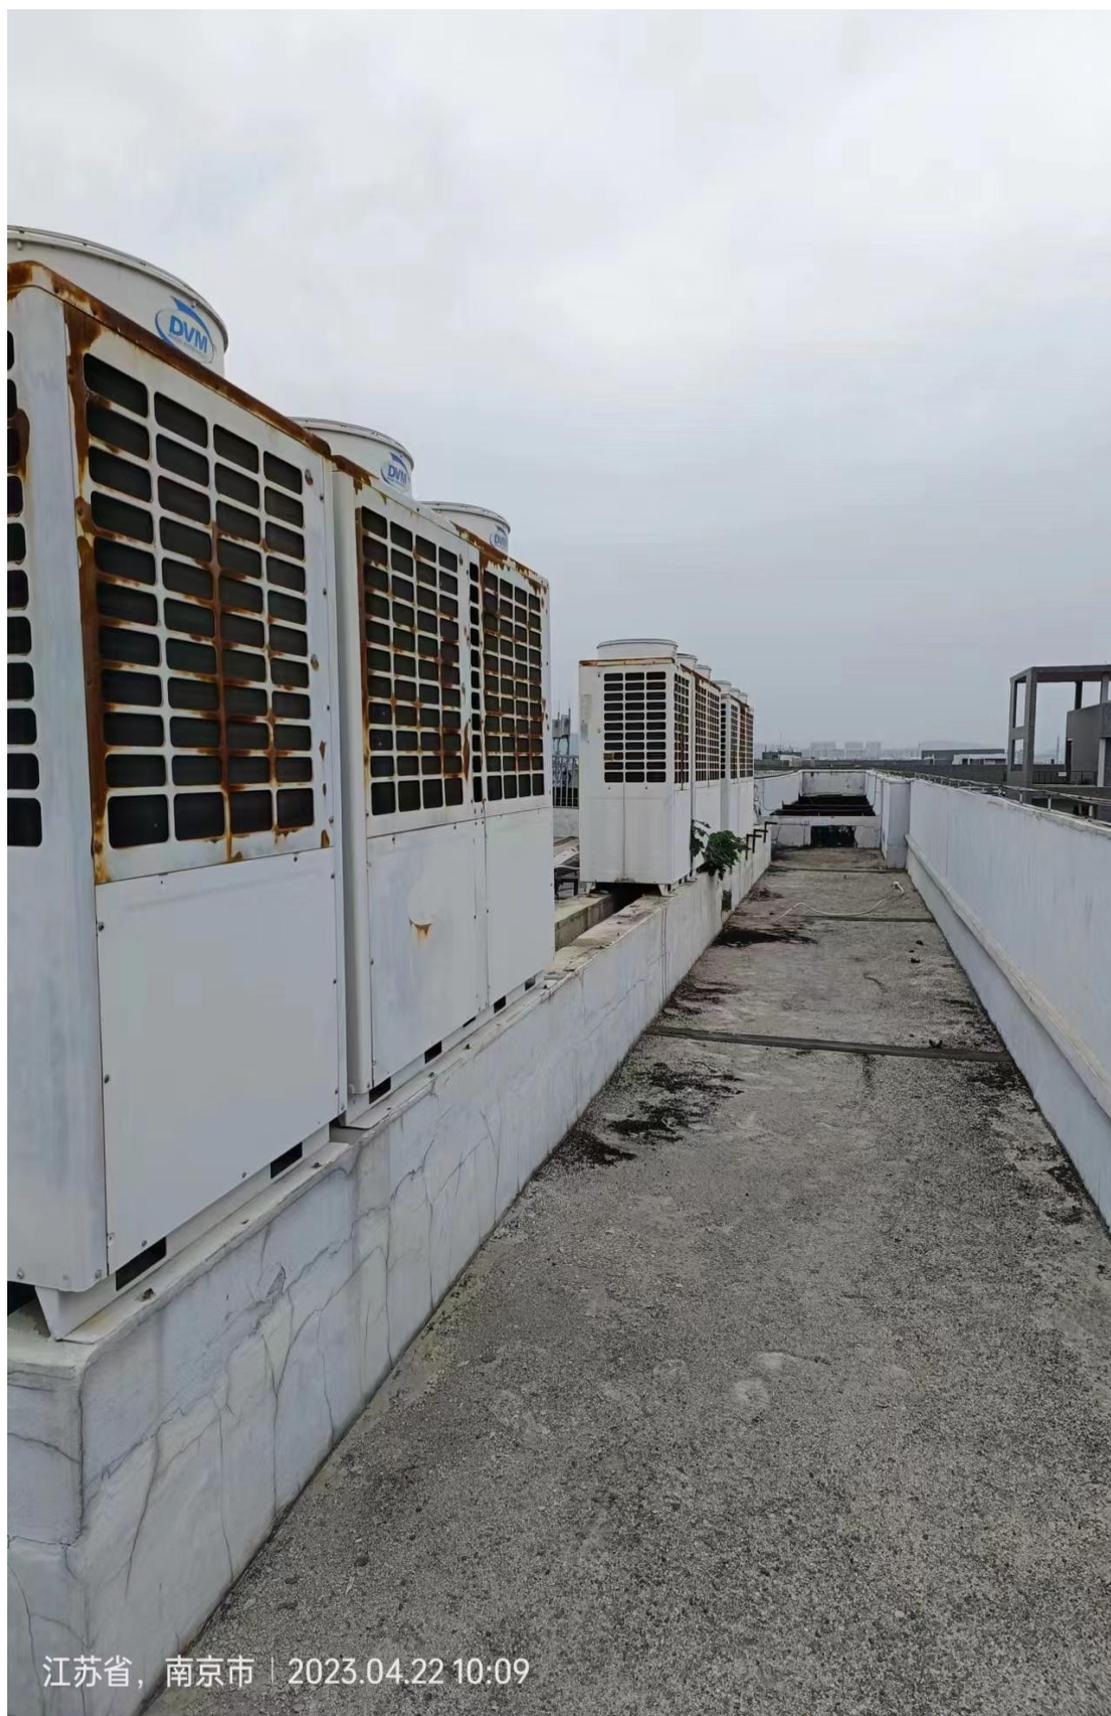
3、屋面起砂垃圾树叶造成下水不够通畅，容易存在积水。

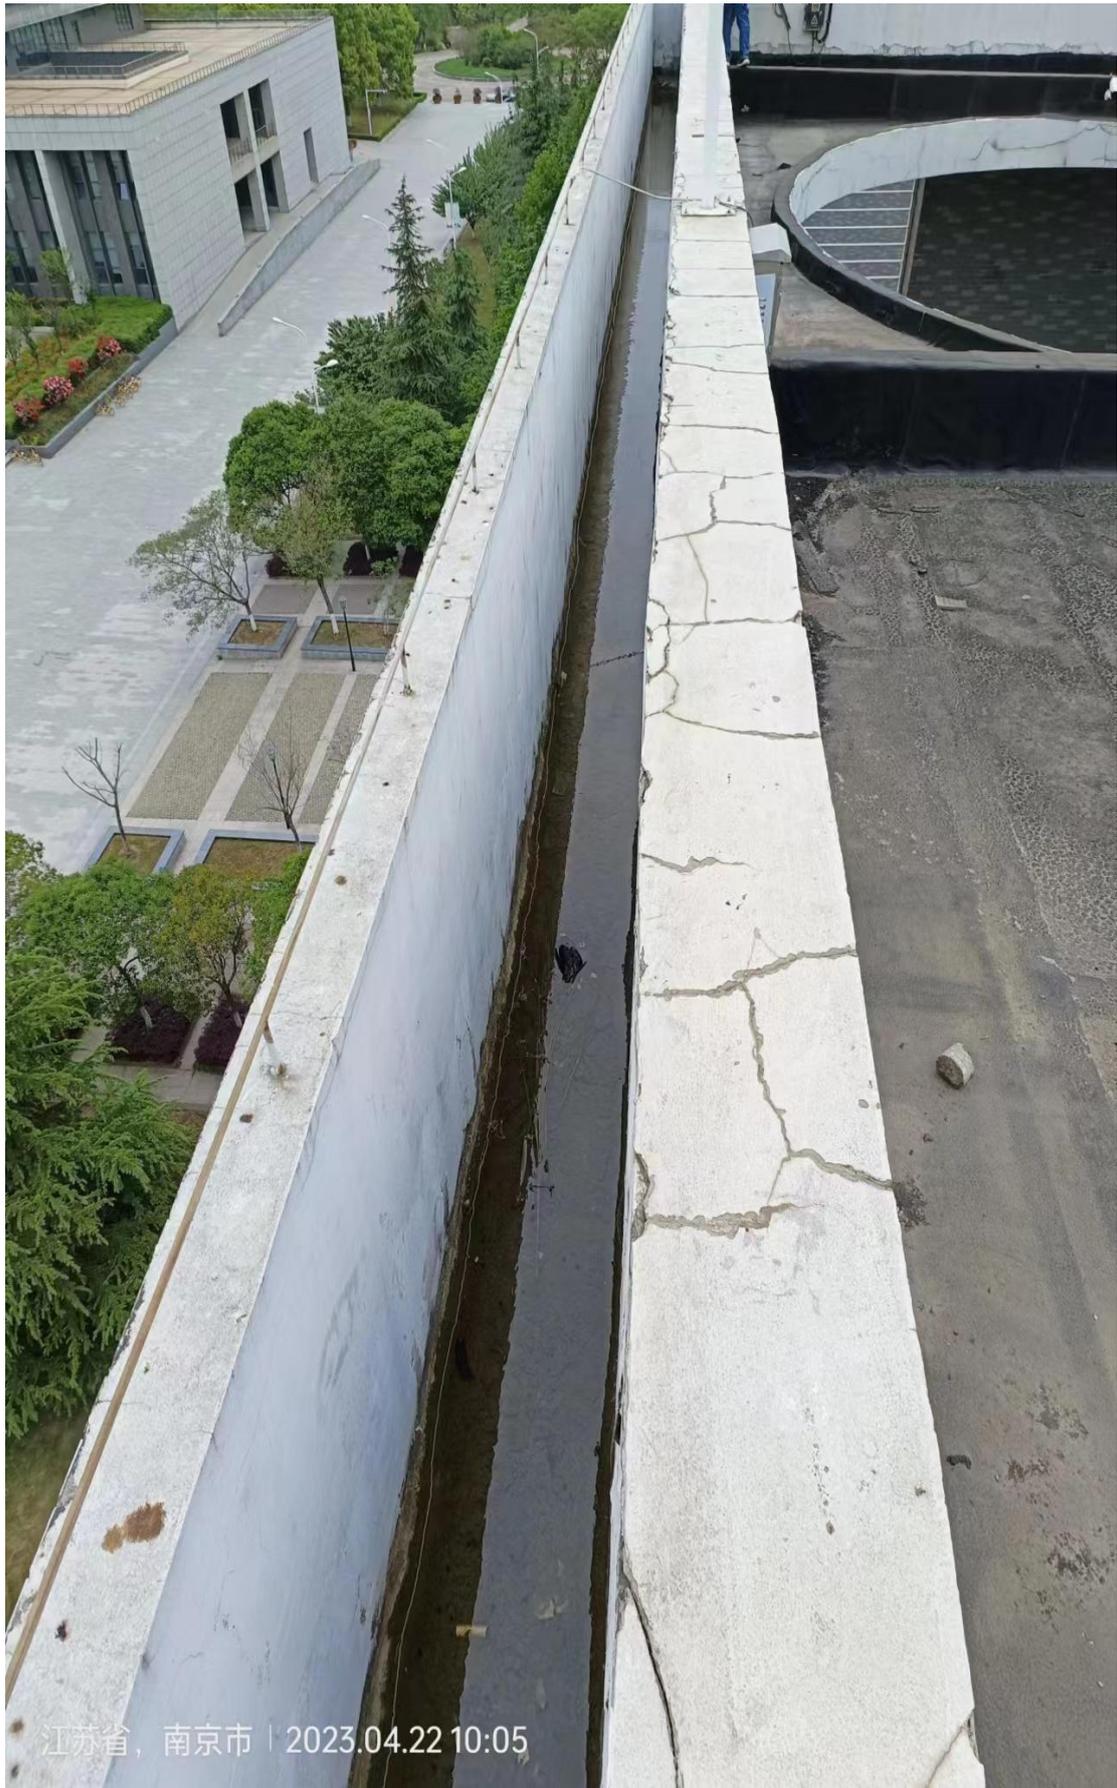
4、天沟无外排水管，存在严重积水。

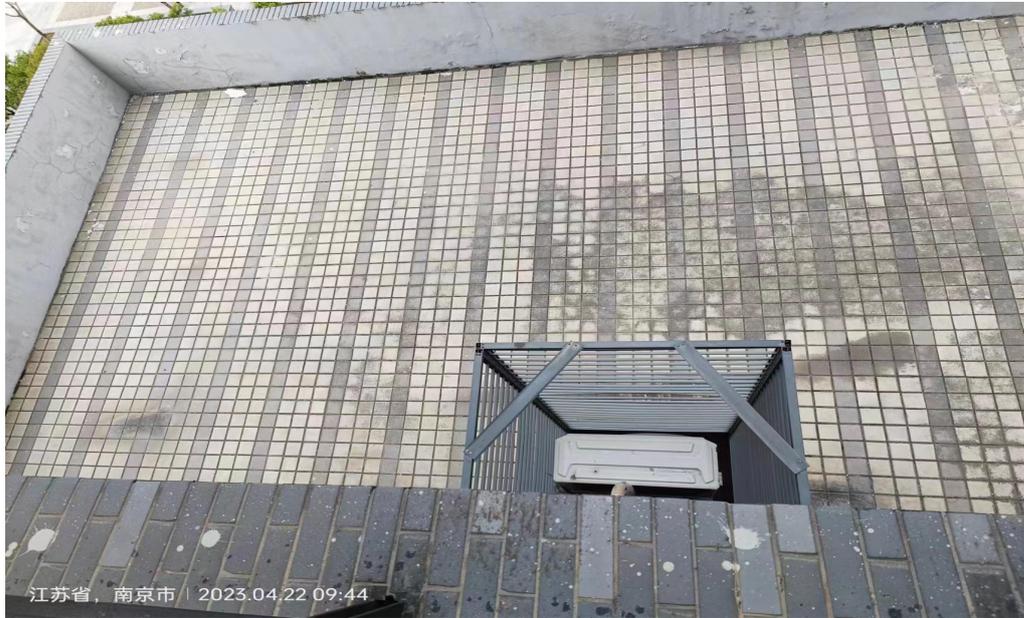
5、建筑物自身结构，由于4楼和五楼分别存在两个平台，此平台的基板与房间的基板存在高度差大约在30cm左右，后期进行构造层加高，而且平台排水不畅、预留排水沟和排水管位置在平台高位，因此下雨容易造成平台积水，加之平台垫层使用的材料，极易造成平台内部积水。

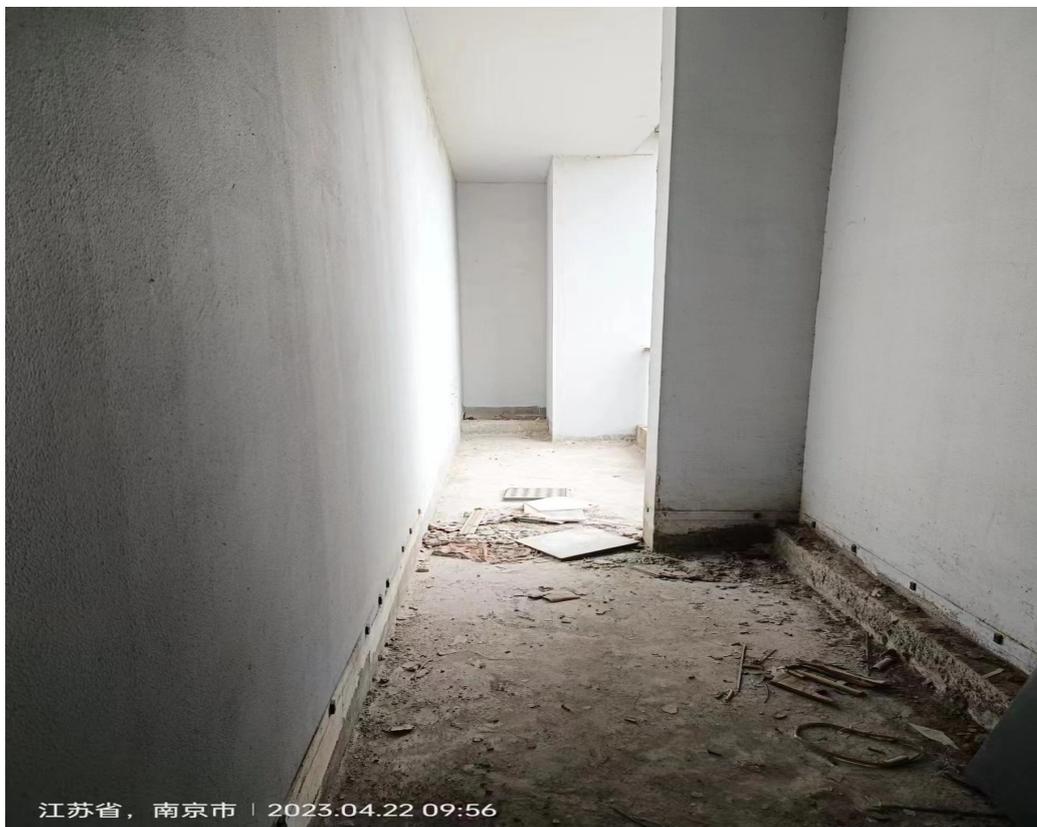
6、5楼其中西北房间存在敞开式平台，大风雨的时候极易造成平台积水，通过现场观察，暂时未发现排水孔。因此积水在房间内部流窜，造成下一层渗漏。

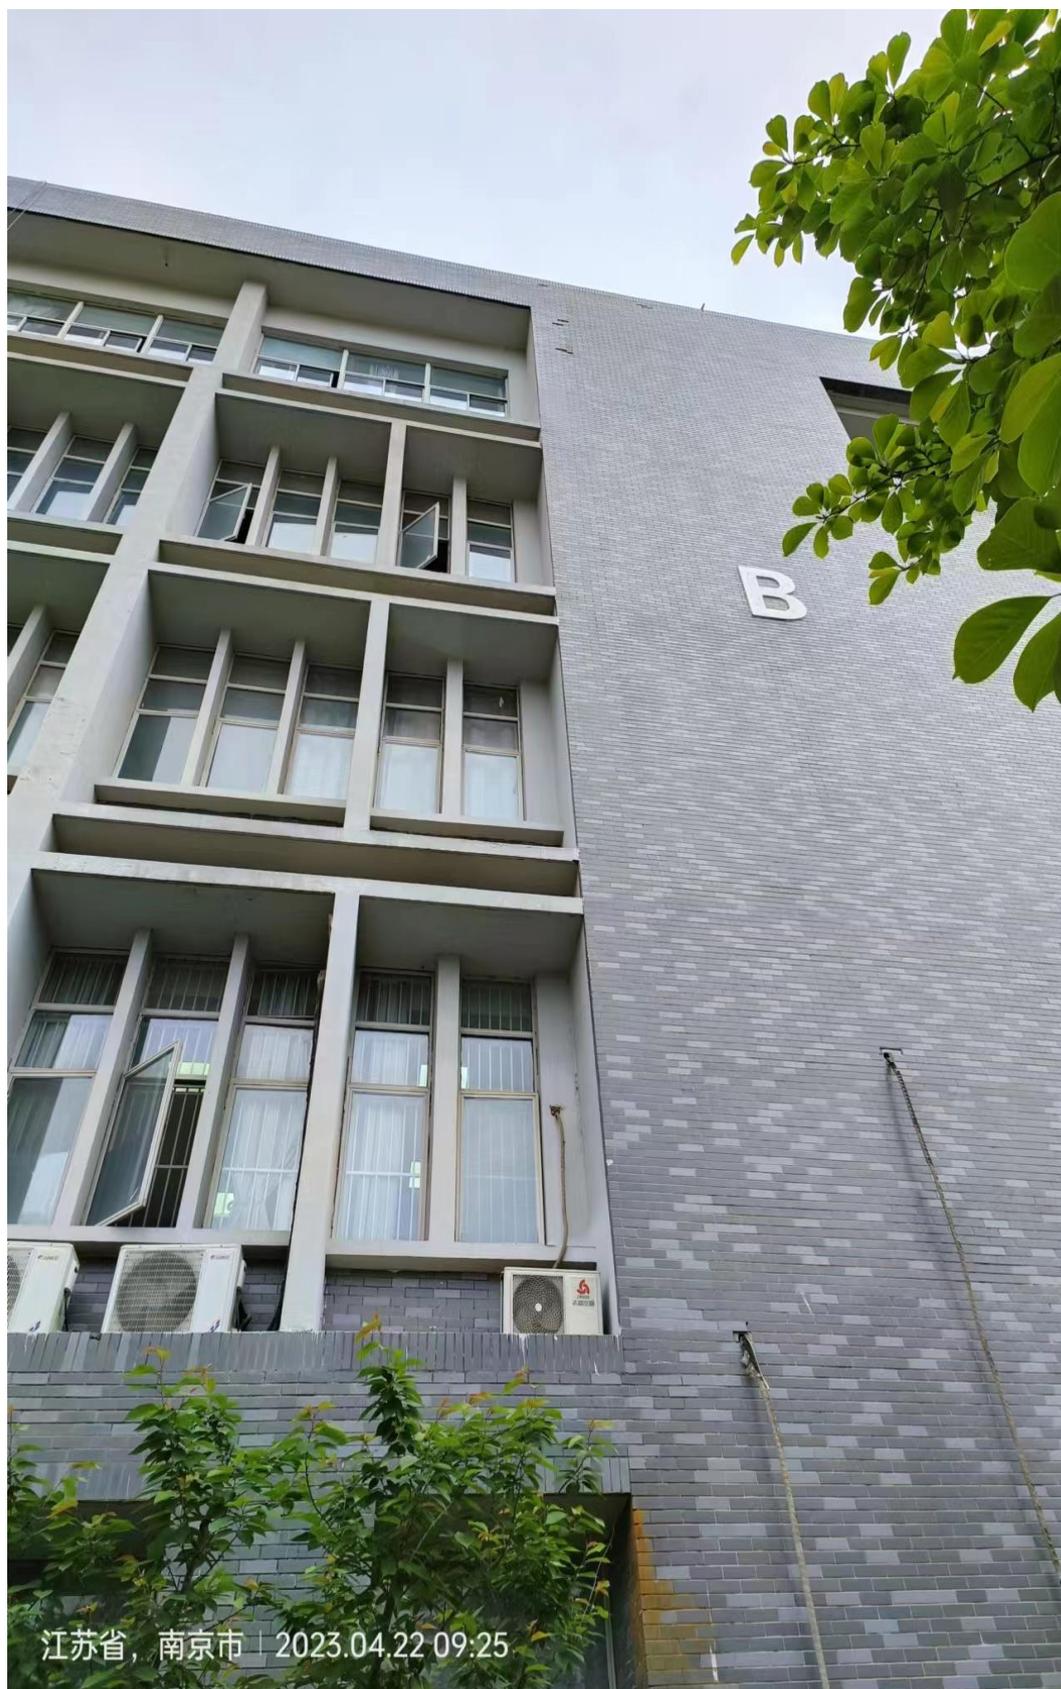
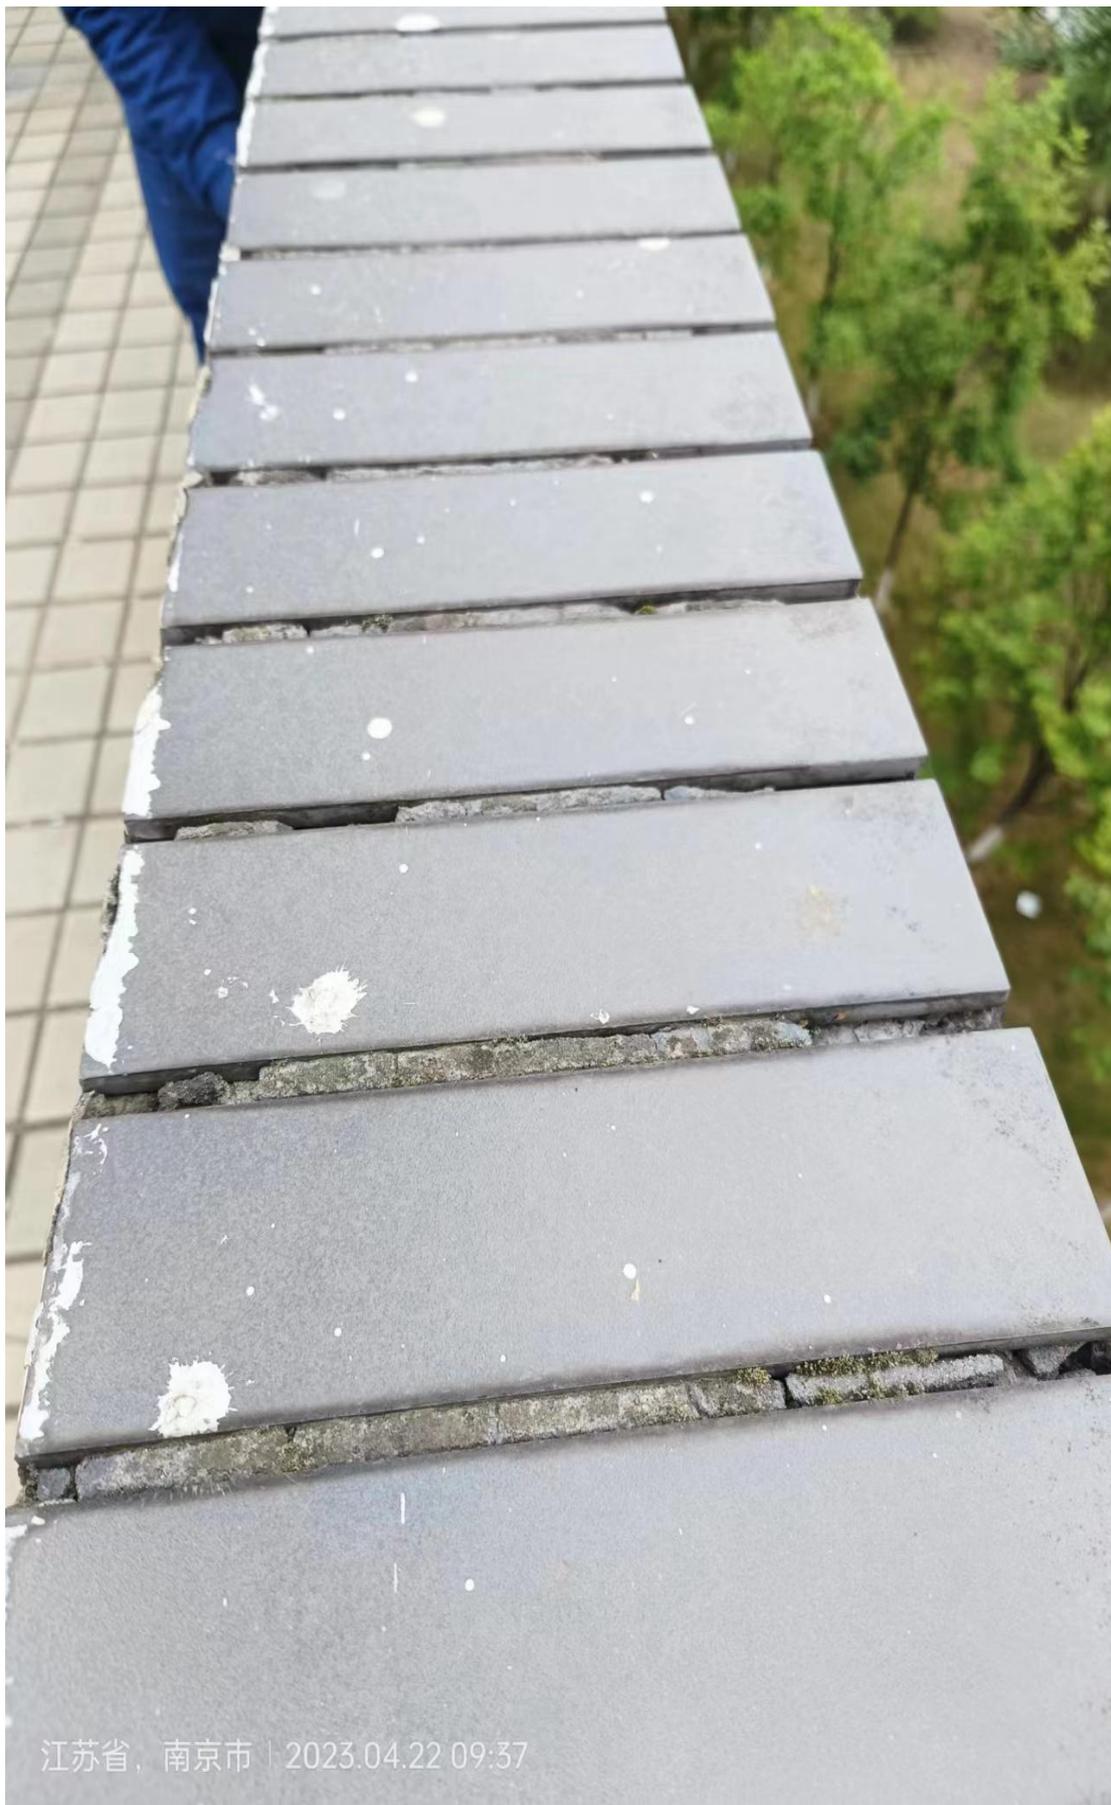
7、外墙局部砖脱落及女儿墙压顶或外墙瓷砖接缝脱落、造成雨水进入外墙砖内部，造成墙体渗漏。具体照片如下：
