## 中国药科大学马克思主义学院零星防水维修方案

### 一、渗漏情况概况

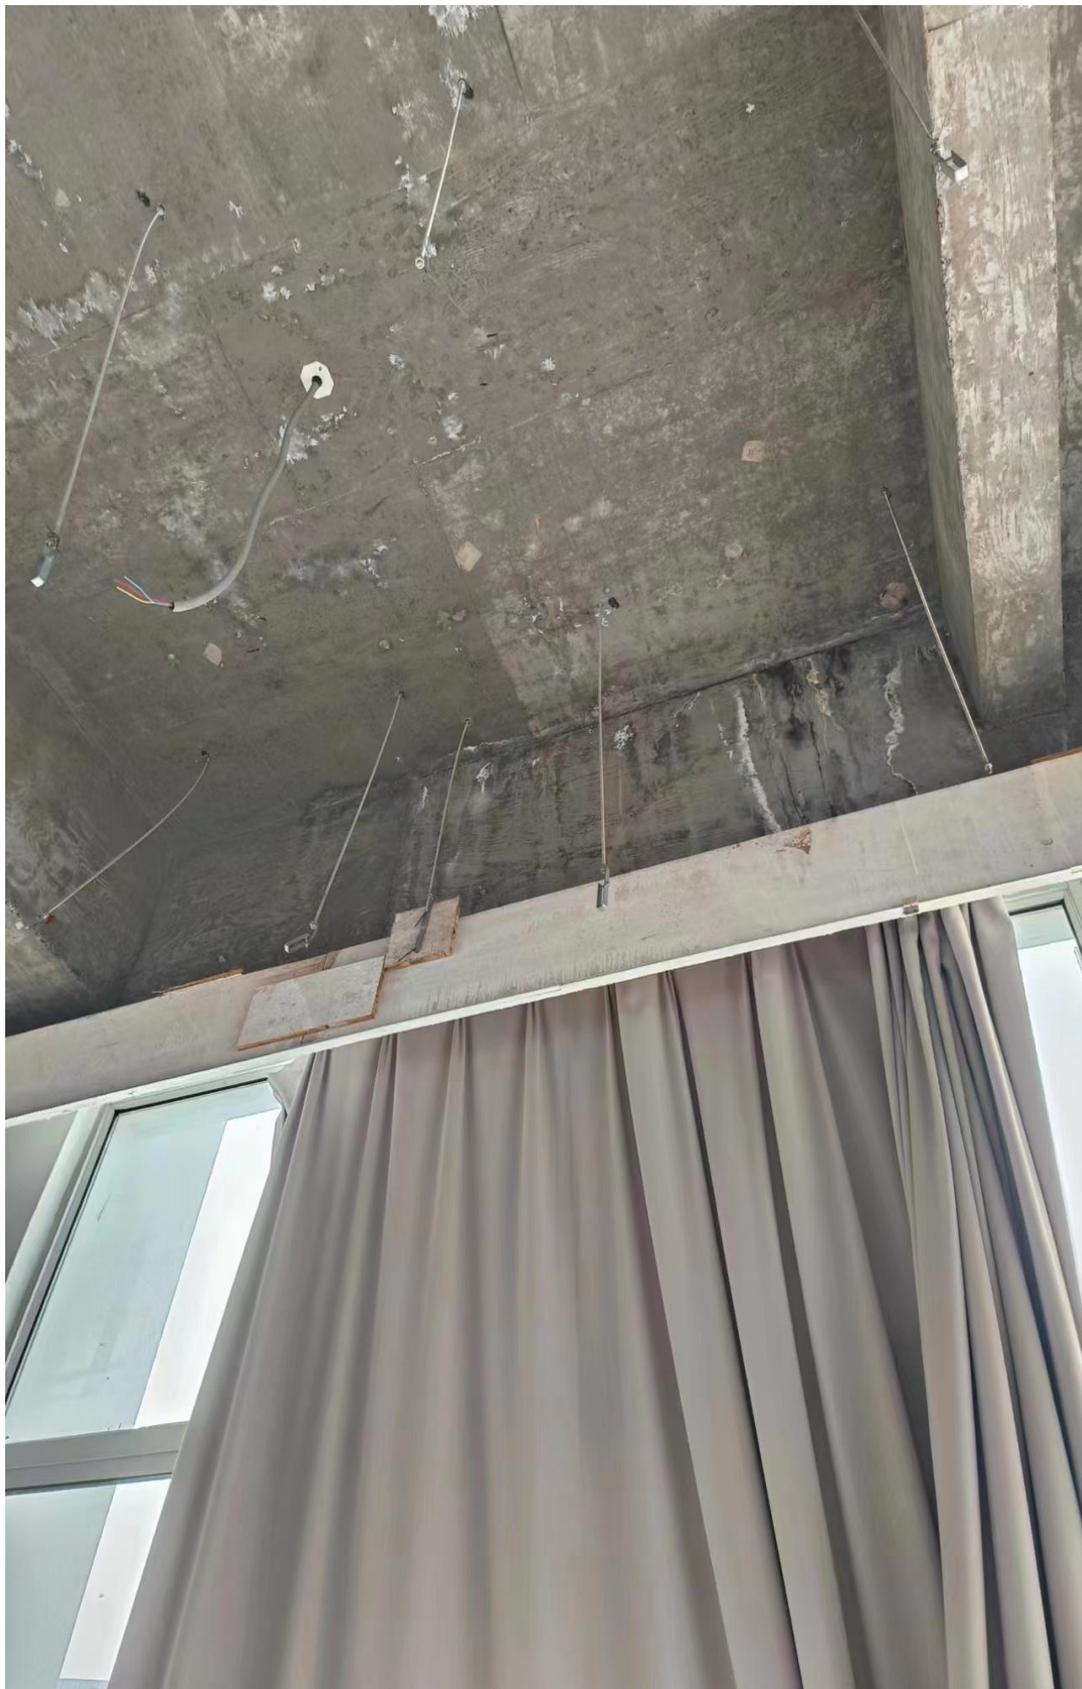
8、3、4 楼顶板存在裂缝或原吊顶螺杆螺栓几乎穿透楼板的现象，因此在发泡混凝土施工的时候产生渗漏。后期也极有可能因为清洗地面造成渗漏。
